Hallenbad Balsthal Bestandsaufnahme Badewassertechnik

1 AUSGANGSLAGE

Die Gemeinde Balsthal, Herr Anton Wüthrich, Bauverwalter, 4710 Balsthal, hat am 18. Mai 2011 der probading folgenden Auftrag erteilt:

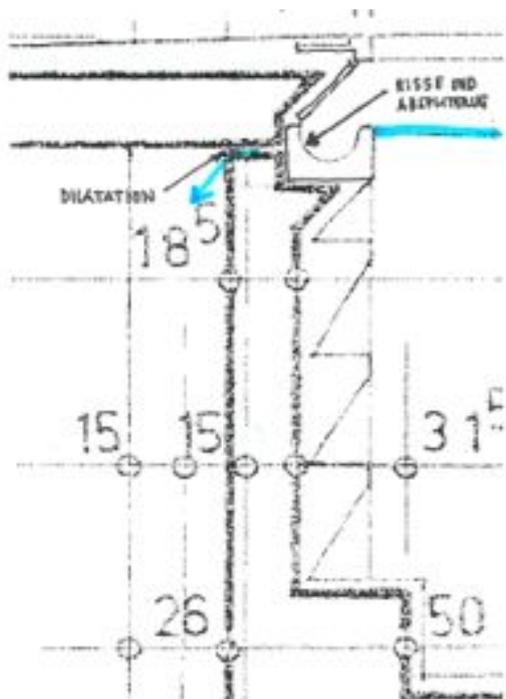
Der Beckenkopf zeigt einen typischen Baumangel: Ein Teil des Rinnensteins ist mit dem Becken, der andere mit der Beckenumgangsplatte verbunden. Im Trennbereich beim Überlaufstein sind deshalb an mehreren Stellen Längsrisse und Abplatzungen feststellbar. Die Lage der Dilatation liegt unglücklich unter dem Wasserspiegel, so dass Badewasser in den Beckenumgang austreten kann.

Abb. 4: Beckenkopf unglücklich konstruiert. Die Dilatation liegt unter dem Wasserspiegel (Leckagen im Beckenumgangsbereich) und der Überlaufinnenstein ist sowohl an der Beckenwand als auch am Beckenumgang fixiert (Risse und Abplatzungen).

Eine Totalsanierung der Beckenanlage ist mit hohen Kosten verbunden und nicht zwingend. Als Sofortmassnahme sollten die Schadstellen beim Beckenkopf ausgeschliffen und mit einem Ersatzklebematerial repariert werden.

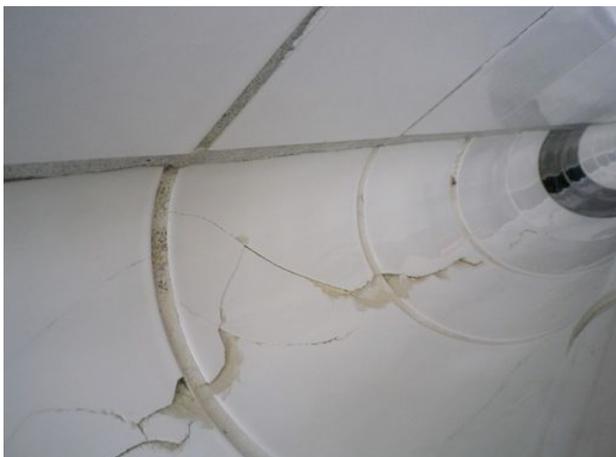
Die keramischen Platten im Beckenkopfbereich (Überlaufinnenstein) weisen an vielen Stellen Längsrisse mit Absplitterungen auf. An den Wänden und den Böden der Becken treten vereinzelte Absplitterungen und ausgewaschene Fugen auf.

Abb. 5: Schwimmbecken: Überlaufrinnenstein mit vielen Längs- und Querrissen, Absplitterungen. Ursache: falsch angelegte Dilatation zwischen Becken und Beckenumgang.

| - Instandstellungsmassnahmen, Rinnenüberlaufsteine (erledigt). | CHF | .- |

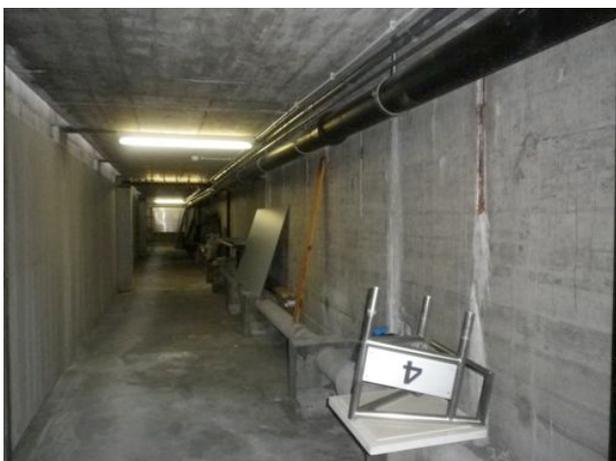
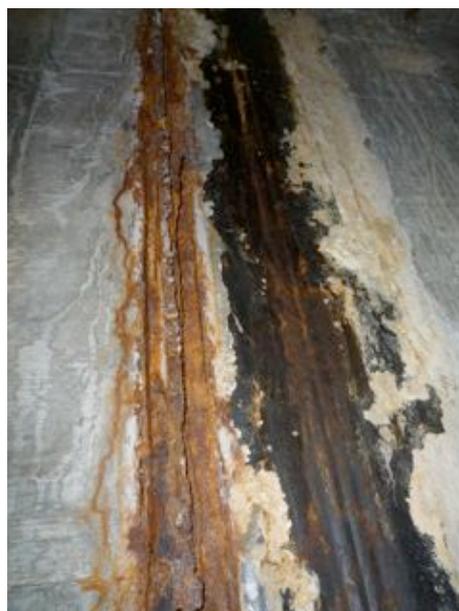
Abb. 6, 7: Beckenumgang Schwimmbecken: Im Beckenkopfbereich Undichtigkeiten, teilweise ausgesintert, korrodierte Jordalschienen, früher der Leitungsmontage dienend.

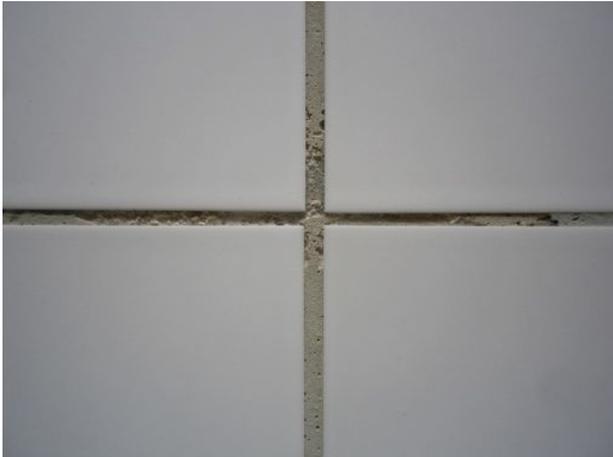
Abb. 8: Schwimmbecken: Fugen teilweise spröde und ausgewaschen.

| - Instandstellung Fugen, soweit nötig. | CHF | 15'000 |

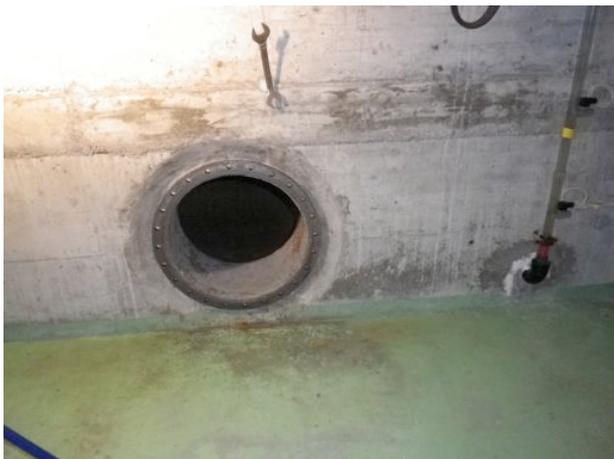
Abb. 9: *Einstieg Ausgleichsbecken mit Metalldeckel, ohne Kontrollmöglichkeit.*

Der Einstiegsdeckel aus Metall ist durch einen transparenten Plexiglasdeckel zu ersetzen.

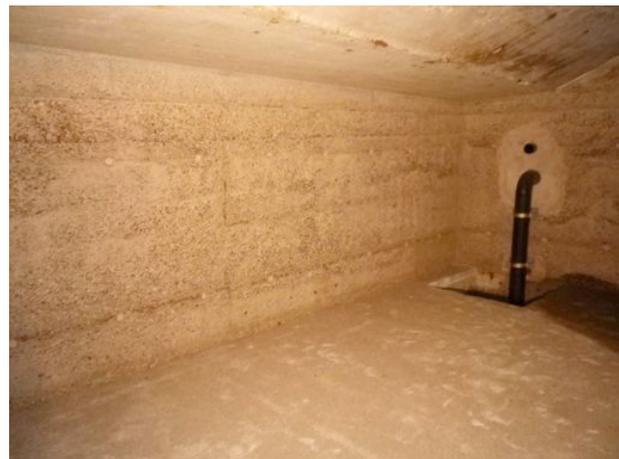
Boden und Wände sind stark ausgesandet, Armierungseisen ohne Überdeckung sind korrodiert.

Abb. 10: *Ausgleichsbecken, Boden und Wände stark ausgesandet, in Teilbereichen korrodierte Armierungseisen.*

Als dauerhafte Sanierungsmassnahme kommt für das Ausgleichsbecken eine Auskleidung mit PE-Platten in Frage, zudem erleichtert die glatte Oberfläche die immer wiederkehrende Reinigung.

Freilegen von Armierungseisen und Sanierung Auskleidung des Beckens mit PE-Platten, Einstieg mit Plexiglasdeckel. | CHF | 19'000 |

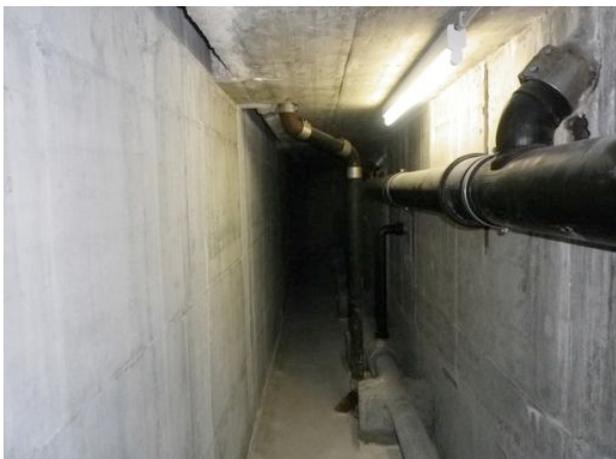
Die Rinnenrücklaufleitungen aus «Eternitmaterial» wurden wegen Undichtigkeiten an den Muffen vor einigen Jahren durch PE-Rohre ersetzt. Die Reinwasserzuleitungen aus «Eternitmaterial» mit den Beckenanschlüssen aus PE können weiterhin genutzt werden.

Abb. 11: Beckenumgang Schwimmbecken: Rinnenrücklaufleitung aus PE, vor Jahren ersetzt. Unten Reinwasserzuleitung aus «Eternitmaterial». Undichtigkeiten an der Beckenwand weitgehend ausgesintert.

Keine Massnahmen erforderlich.

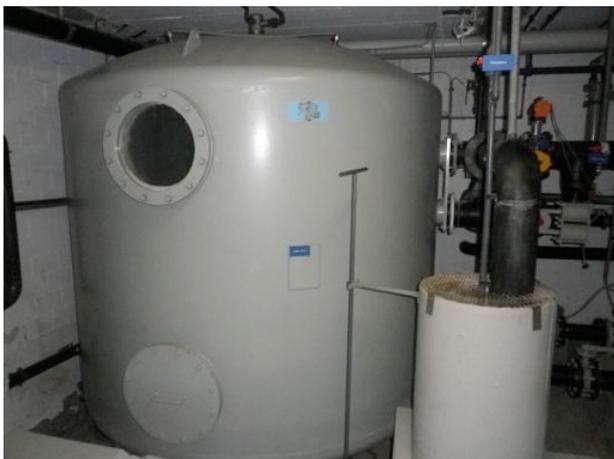
Abb. 12: Badewasseraufbereitung mit Drucksandfilter mit Kathodenschutzanlage. Durch den Plexiglasmanlochdeckel ist der obere innere Zustand des Filters kontrollierbar, durch den geschlossenen unteren hingegen nicht. Das Filtermaterial (Quarzsand in verschiedener Körnung) sollte nach über 10-jähriger Nutzung ersetzt werden.

Ausbauen des Filtermaterials mit Entsorgung Filterdüsen, Ersatz Filtermaterial, Filterdüsen. | CHF | 17'500 |

Teilersatz für die Sicherstellung einer weiteren Nutzung der Drucksandfilter. | CHF | 8'000 |

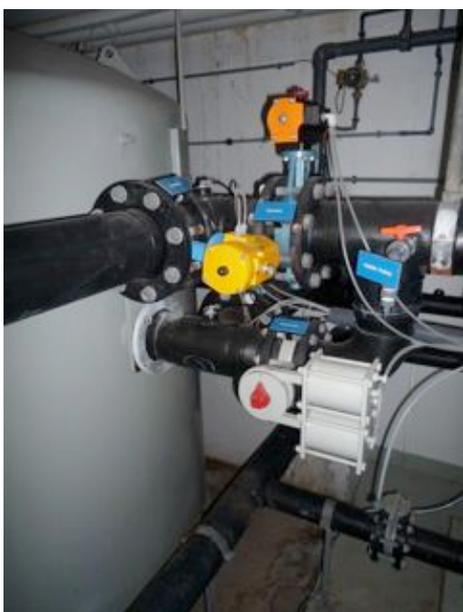
Abb. 13: Badewasseraufbereitung: Armaturen für Normal- und Rückspülbetrieb, «eine Fabriktauswahl». Einzelne müssen für die Erhaltung der Betriebssicherheit ersetzt werden.

Ersatz diverser pneumatischer Armaturen, inkl. Pilotventile, Steuerleitungen und Druckreduzierstation. | CHF | 13'500 |

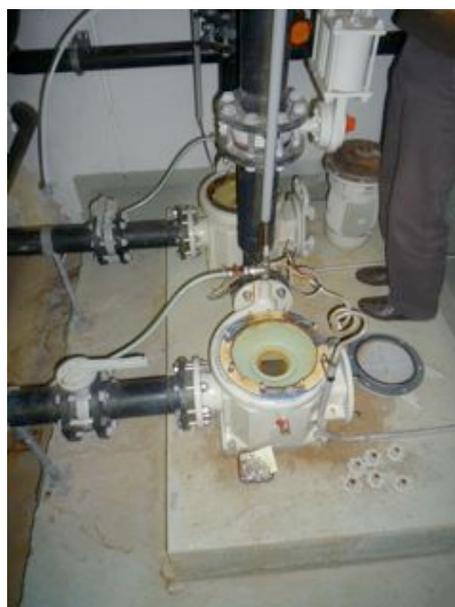
Abb. 14: Badewasseraufbereitung: Filterpumpen zum Zeitpunkt der Montage in Revision.

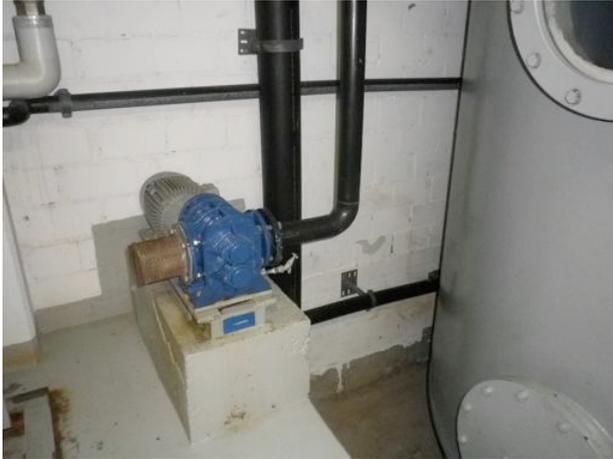
Abb. 15: *Badwasseraufbereitung:
Rückspülgebläse, Generalrevision
nötig.*

| - Rückspülgebläse, Generalrevision. | CHF | 5'000 |

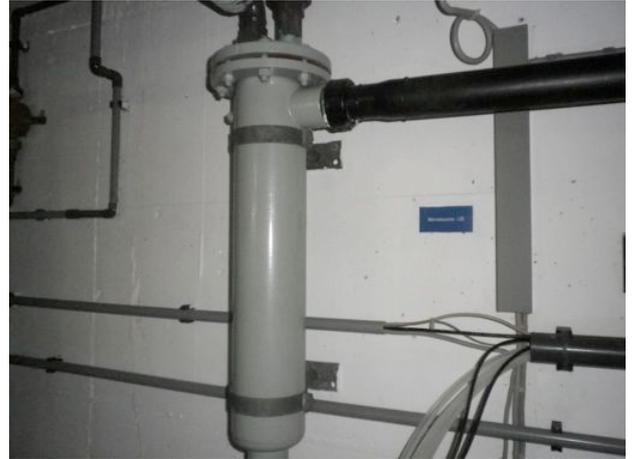
Abb. 16: *Badwassererwärmung:
Wärmeaustauscher, Zustand zu
überprüfen.*

| - Kontrolle/Revision Wärmeaustauscher Badeabwasser. | CHF | 1'500 |

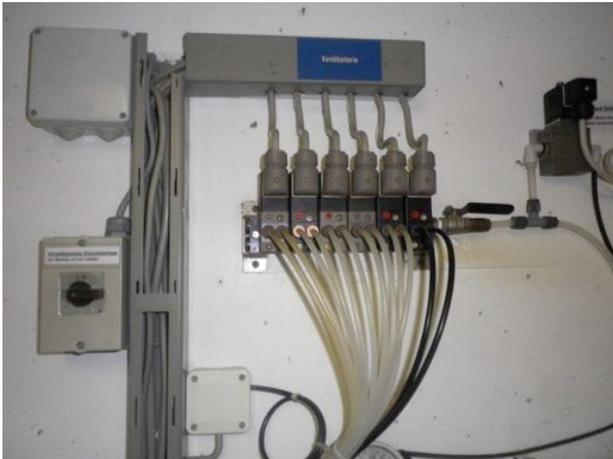
Abb. 17: *Badwasseraufbereitung mit Pneumatikleitungen. «Stark verölt», störungsanfällig,
Austausch nötig.*

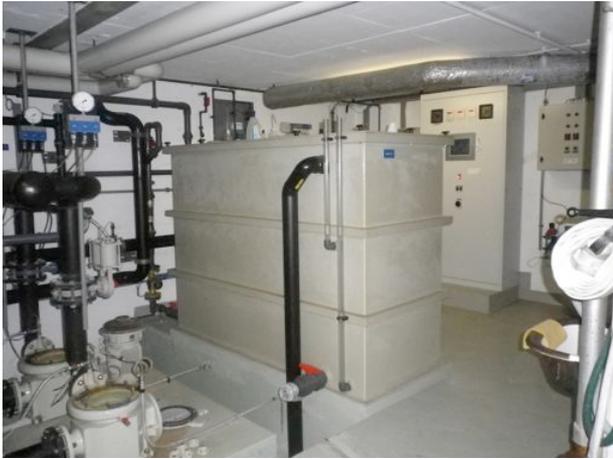
Abb. 18: Eliminator 4 m³/h für den Abbau unerwünschter Badewasserinhaltsstoffe (Chloraminabbau). Seit längerer Zeit nicht mehr in Betrieb.

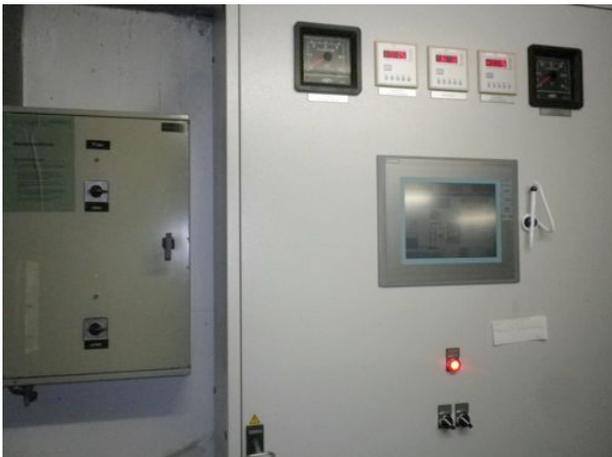
Abb. 19: Badewasseraufbereitung: Elektroschaltschrank wurde erst kürzlich ersetzt mit SPS-Steuerung und Textdisplay.

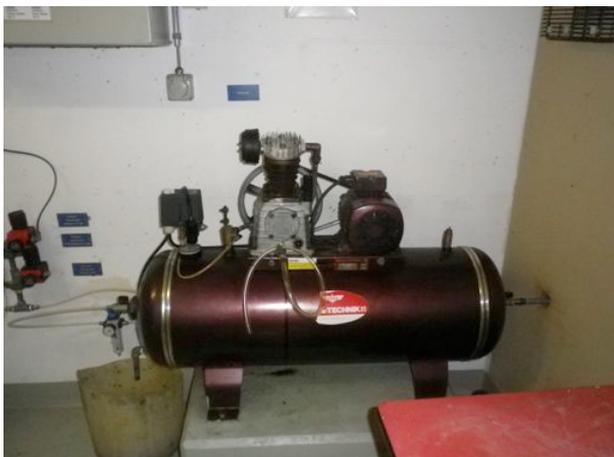
Abb. 20: Badewasseraufbereitung: Druckluftanlage mit Kompressor. Diese periodisch gewarteten Anlagen können einer weiteren Nutzung dienen. Druckreduzierstation und Druckluftleitungen müssen ersetzt werden.

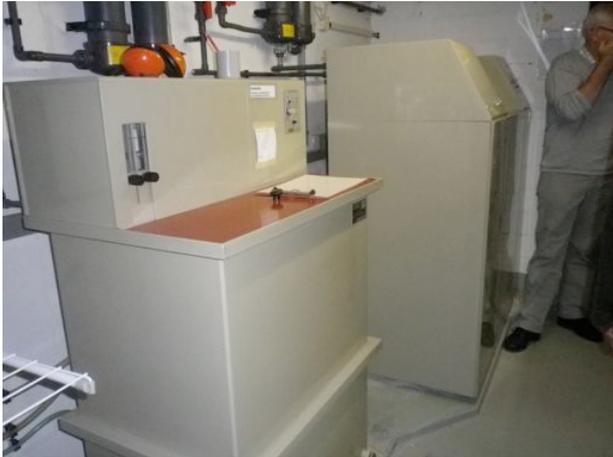
Abb. 21: Badewasserdesinfektionsanlage. Zwei getrennte Anlagen für Schwimmer- und Lernschwimmbecken, in einem gut gewarteten Zustand.

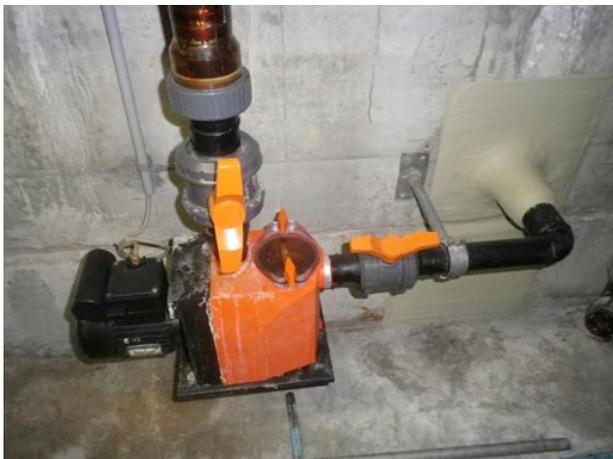
Das Lüftungsaggregat ist mit einem Wärmerückgewinnungsaustauscher ausgerüstet. Er ist seit einiger Zeit ausser Betrieb.

Abb. 22: *Wärmerückgewinnung, seit einiger Zeit nicht mehr in Betrieb. Pumpe mit Durchflussanzeigeeinstrument, Generalrevision nötig.*

Pumpen, Rohrleitungen und Armaturen. | CHF | 3'000 |

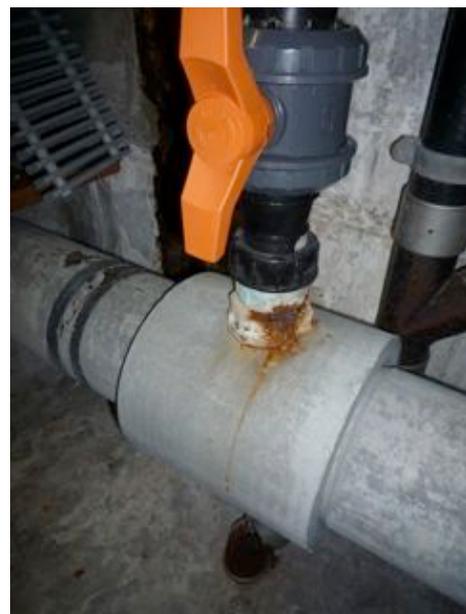
Abb. 23: *Undichte Entnahmestelle.*
